**ESTUDO, AVALIAÇÃO DE RISCO E
CONSERVAÇÃO E RESTAURO DO
PATRIMÓNIO AZULEJAR DA QUINTA DA
CARDIGA**

Anexos

Relatório de Estágio
apresentado ao Instituto Politécnico de Tomar
para cumprimento dos requisitos necessários
à obtenção do grau de Mestre
em Conservação e Restauro

O presente Volume é composto pelas fichas de avaliação do estado de conservação de todas as divisões do palácio da Quinta da Cardiga e as suas plantas e representações gráficas e serve como complemento ao Relatório de Estágio.

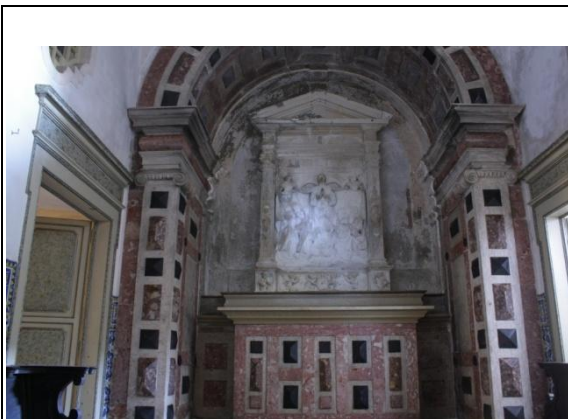
Figura 2 - Altar em pedra.

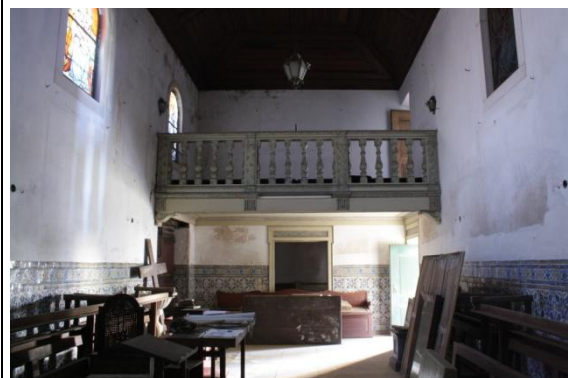
Estuque decorativo	Não se aplica
<ul style="list-style-type: none"> Estado de conservação 	-
Madeira	Portas, gradeamento das janelas, vãos das portas e coro alto, divisória entre o altar e a capela.
<ul style="list-style-type: none"> Estado de conservação 	<p>Apresenta mau estado de conservação em alguns elementos. As portas estão em bom estado de conservação, são portas policromadas, com imitação de marmoreado, da mesma forma, o coro alto. A porta grande que dá acesso à rua,</p>

está em pior estado de conservação, tendo já ruído o vão superior, estando em perigo de cair os elementos adjacentes.
Vidro	Vidro dos óculos e vitrais
• Estado de conservação	Estão em bom estado de conservação
Outros	Do lado direito do altar existe uma porta aberta em madeira que dá acesso a um local com uma escada em madeira em mau estado. O reboco do local apresenta-se a cair. Apresenta também muita colonização biológica.

Figura 4 - Vista geral para o coro alto e para a entrada da capela.

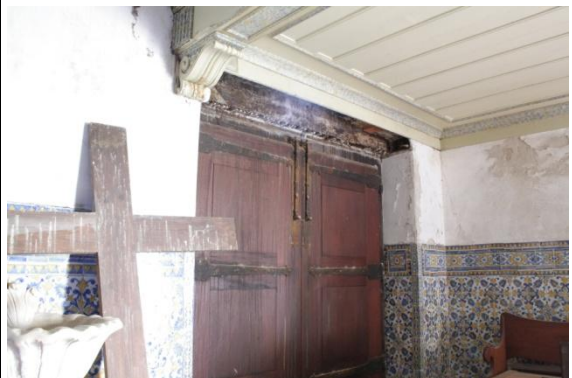
Figura 5 - Estado da porta de entrada de acesso à rua.

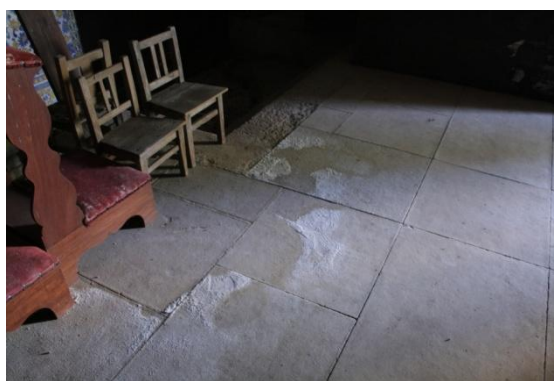
Figura 7 - O chão encontra-se com eflorescências.

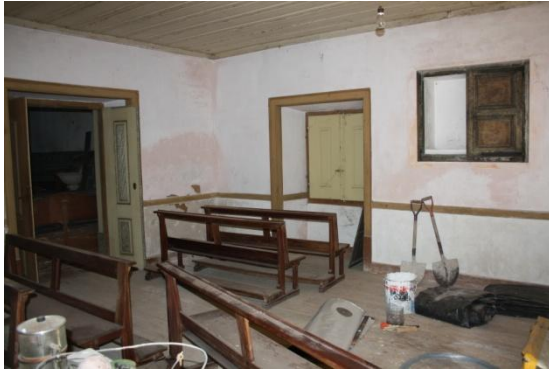
Número de portas	2
Número de janelas	3
Piso	Madeira
<ul style="list-style-type: none"> Estado de conservação 	Encontra-se em mau estado de conservação, pois em algumas zonas, a madeira aparenta estar em processo de degradação, com grande desgaste, havendo já perda de material. Apresenta indícios da presença de inseto xilófago, poderá já não estar activo. Os pregos no chão, já não estão a exercer a sua função.
Tecto	Madeira
<ul style="list-style-type: none"> Estado de conservação 	Em bom estado
Paredes	Reboco
<ul style="list-style-type: none"> Estado de conservação 	Apresenta mau estado de conservação, havendo zonas onde já houve perda de material.
Azulejo	Não se aplica
<ul style="list-style-type: none"> Estado de conservação 	-
Pedra	Vão das janelas e portas
<ul style="list-style-type: none"> Estado de conservação 	Apresenta mau estado de conservação, apresentando perda de material.

Figura 9 - Vista geral da divisão 2.

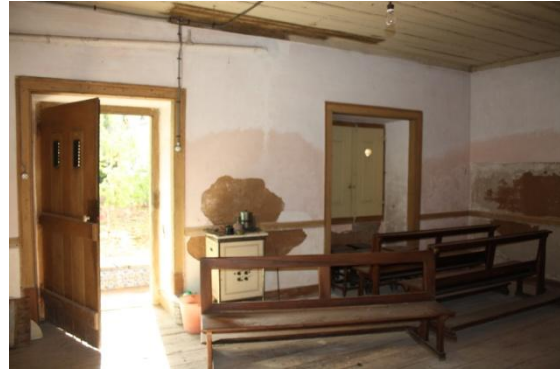
Figura 10 - Percebe-se as zonas de infiltrações nas paredes, já com a falta de reboco.

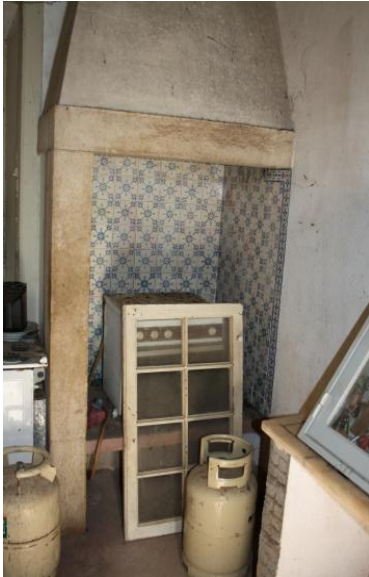
Figura 14 - O azulejo apenas reveste a zona do fogão.

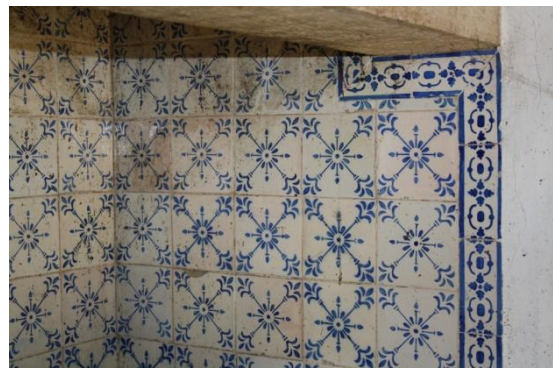
Número de portas	1
Número de janelas	1
Piso	Em tijoleira
• Estado de conservação	Está em bom estado
Tecto	Madeira
• Estado de conservação	Está em bom estado
Paredes	Reboco
• Estado de conservação	Em razoável estado de conservação. Apresenta zonas com manchas.
Azulejo	Tem 183 azulejos
• Estado de conservação	Os azulejos existentes estão a revestir as paredes de uma pequena chaminé existente no canto desta sala. É azulejo de padrão azul e branco. Estão em bom estado de conservação.
Pedra	Vão da janela e porta
• Estado de conservação	Apresenta mau estado de conservação, apresentando perda de material.
Estuque decorativo	Não se aplica
• Estado de conservação	-
Madeira	Na janela e porta

Figura 15 - O azulejo apresenta-se com grande sujidade superficial.

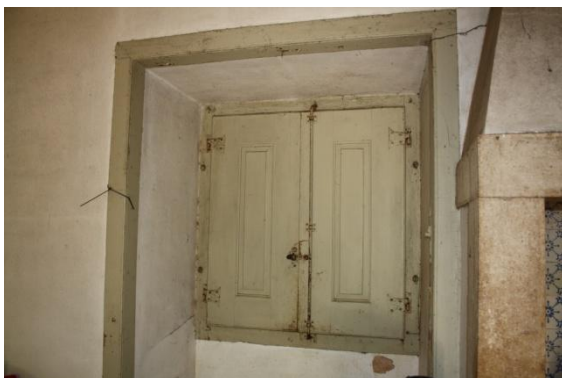
Figura 16 - A janela em madeira em bom estado.

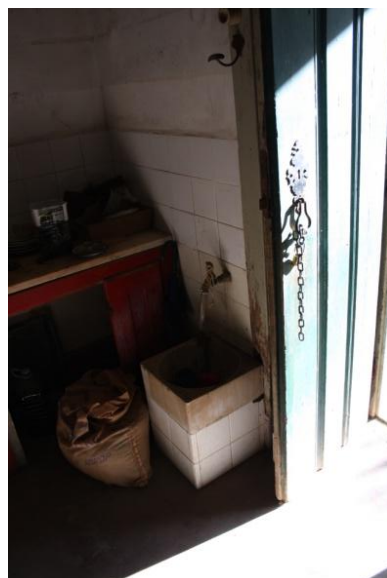
Figura 17 - Porta em madeira em bom estado de conservação.

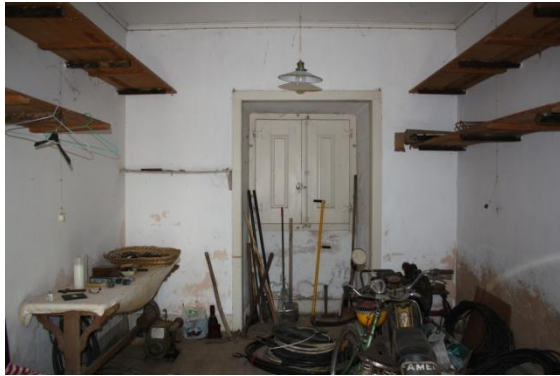
Número de portas	2
Número de janelas	1
Piso	Madeira
<ul style="list-style-type: none"> Estado de conservação 	Encontra-se em mau estado de conservação, pois em algumas zonas, a madeira aparenta estar em processo de degradação, com grande desgaste, havendo já perda de material. Apresenta indícios da presença de inseto xilófago, poderá já não estar activo.
Tecto	Madeira
<ul style="list-style-type: none"> Estado de conservação 	Em bom estado de conservação
Paredes	Reboco
<ul style="list-style-type: none"> Estado de conservação 	Em mau estado de conservação, já havendo perda de material
Azulejo	Não se aplica
<ul style="list-style-type: none"> Estado de conservação 	-
Pedra	Vão da janela e porta exterior
<ul style="list-style-type: none"> Estado de conservação 	Apresenta mau estado de conservação, apresentando perda de material.
Estuque decorativo	Não se aplica
<ul style="list-style-type: none"> Estado de conservação 	-

Figura 19 - Vista geral da divisão 4.

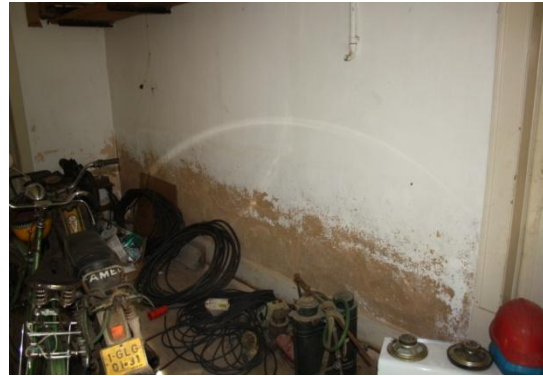
Figura 20 - Presença de humidade e destacamento de reboco.

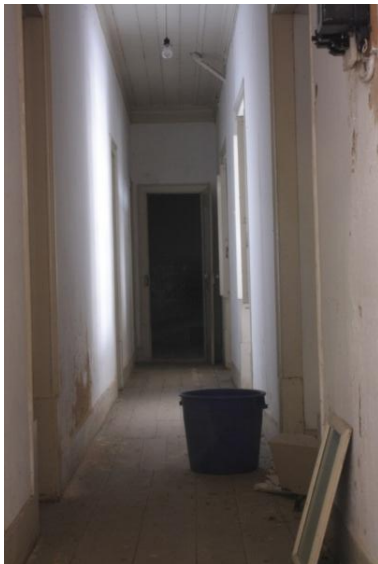
Número de portas	6
Número de janelas	2
Piso	Madeira
<ul style="list-style-type: none"> Estado de conservação 	Em mau estado de conservação, o chão encontra-se com bastante colonização biológica e dejetos de animais.
Tecto	Madeira
<ul style="list-style-type: none"> Estado de conservação 	Em razoável estado de conservação. Sensivelmente a meio, encontra-se um ninho de andorinha.
Paredes	Reboco
<ul style="list-style-type: none"> Estado de conservação 	Em mau estado de conservação, encontramos muitas manchas de humidade e perda de reboco.
Azulejo	Não se aplica
<ul style="list-style-type: none"> Estado de conservação 	-
Pedra	Vãos das janelas e porta de acesso ao pátio grande.
<ul style="list-style-type: none"> Estado de conservação 	Encontra-se em mau estado de conservação , havendo grande desgaste e perda de material.
Estuque decorativo	Não se aplica

Figura 22 - Vista geral do corredor.

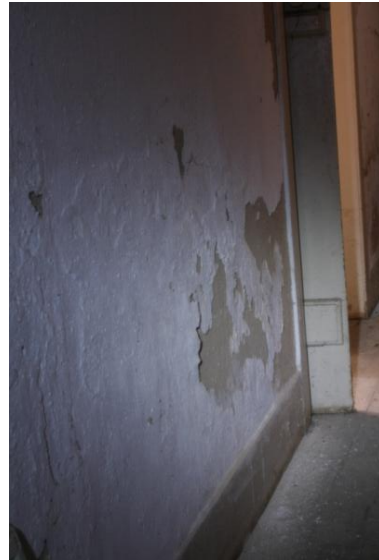
Figura 23 - As infiltrações encontram-se por toda a parede.

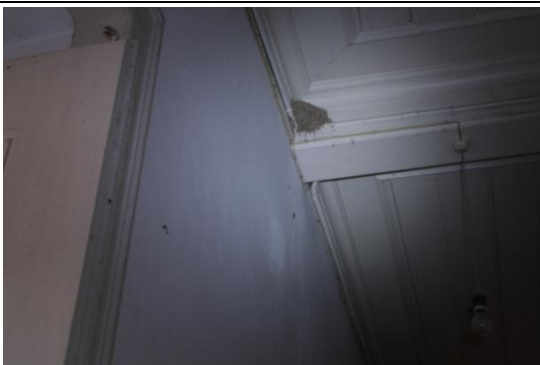
Figura 24 - Encontrou-se ninhos de pássaros nos cantos do tecto.

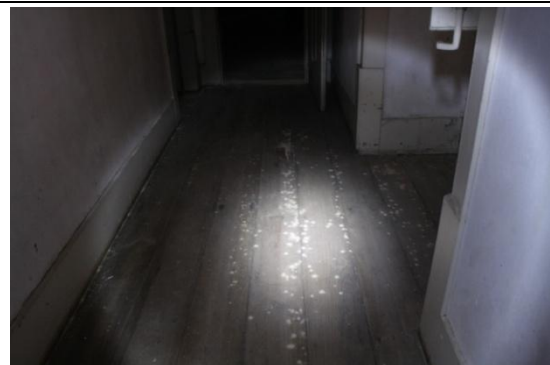
Figura 25 - O chão em madeira encontra-se com colonização biológica.

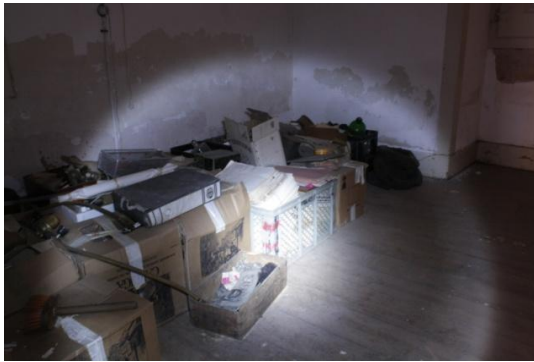
Número de portas	1
Número de janelas	2
Piso	Madeira
<ul style="list-style-type: none"> Estado de conservação 	Encontra-se em mau estado de conservação, pois em algumas zonas, a madeira aparenta algum desgaste e apresenta um foco bastante grande de colonização biológica.
Tecto	Madeira
<ul style="list-style-type: none"> Estado de conservação 	Em mau estado de conservação, pois algumas tábuas começam a dar sinais que estão a perder a função, pois estão a começar a cair.
Paredes	Reboco
<ul style="list-style-type: none"> Estado de conservação 	Em mau estado de conservação, já havendo perda de material
Azulejo	Não se aplica
<ul style="list-style-type: none"> Estado de conservação 	-
Pedra	Não se aplica
<ul style="list-style-type: none"> Estado de conservação 	-
Estuque decorativo	Não se aplica
<ul style="list-style-type: none"> Estado de conservação 	-

Figura 27 - Vista geral da divisão 6.

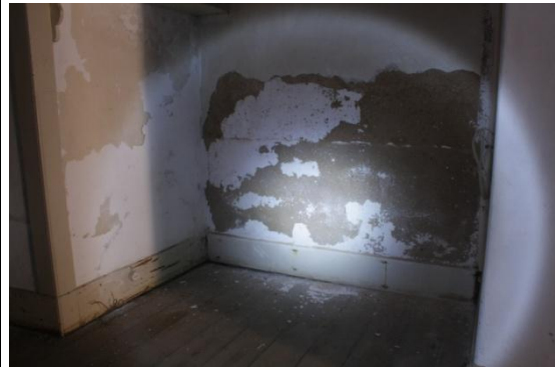
Figura 28 - Infiltrações observadas na parede promovem o destacamento do reboco.

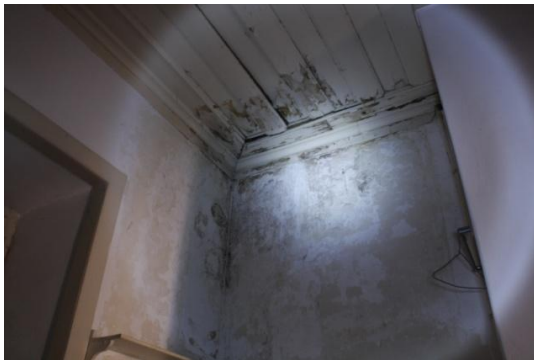
Figura 29 - Infiltrações estão a apodrecer a madeira do tecto, em perigo de ruir.

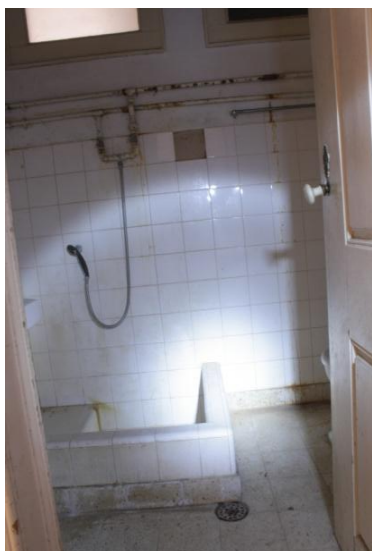
Número de portas	1
Número de janelas	2
Piso	Mosaico
• Estado de conservação	Encontra-se em bom estado de conservação
Tecto	Madeira
• Estado de conservação	Em bom estado de conservação
Paredes	Reboco do silhar de azulejos para cima
• Estado de conservação	Em mau estado apresentando manchas de humidade e infiltrações
Azulejo	Azulejo industrial branco que reveste acima do nível de silhar todo o Divisão. São 387, estando a faltar 1 azulejo.
• Estado de conservação	Apresentam-se em bom estado de conservação, estando apenas a faltar 1 azulejo.
Pedra	Não se aplica
• Estado de conservação	-
Estuque decorativo	Não se aplica
• Estado de conservação	-
Madeira	Na janela e portas

Figura 31 - Vista geral da divisão 7.

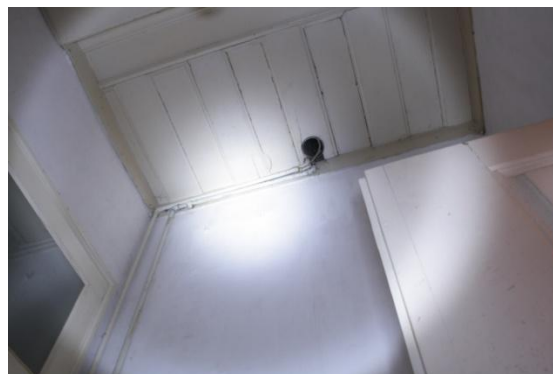
Figura 32 - O tecto está em bom estado de conservação.

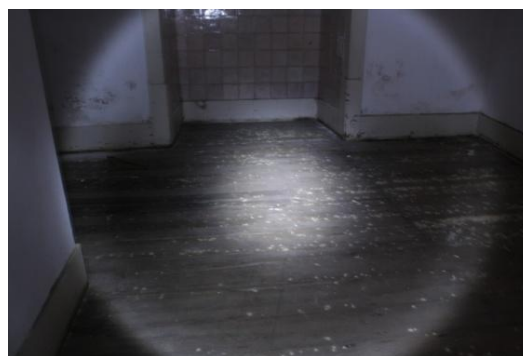
Figura 35 - O chão em madeira encontra-se com colonização biológica.

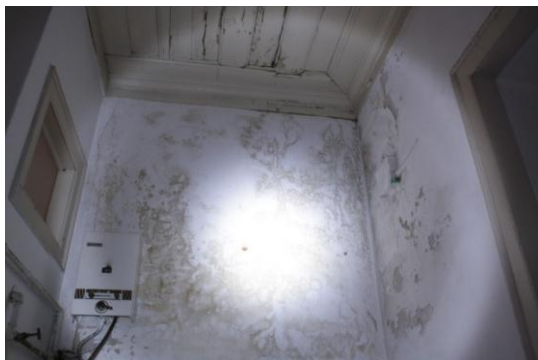
Figura 36 - A divisão apresenta infiltrações.

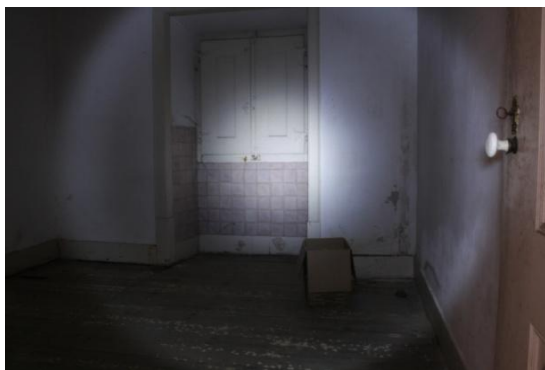
Número de portas	1
Número de janelas	1
Piso	Madeira
<ul style="list-style-type: none"> Estado de conservação 	Encontra-se em mau estado de conservação, pois em algumas zonas, a madeira apresenta algum desgaste e apresenta um foco bastante grande de colonização biológica.
Tecto	Madeira
<ul style="list-style-type: none"> Estado de conservação 	Em bom estado de conservação
Paredes	Reboco
<ul style="list-style-type: none"> Estado de conservação 	Em razoável estado de conservação, apresenta-se em melhor estado que os quartos anteriores, tendo apenas algumas manchas.
Azulejo	Azulejo industrial branco, reveste ao nível do silhar o recanto da janela. São 118 azulejos.
<ul style="list-style-type: none"> Estado de conservação 	Apresentam-se em mau estado de conservação, pois têm bastante vestígios de sais, que percebe-se que sobrem por ascensão capilar, pois encontram-se

também no reboco, além das juntas e entre o craquelé, que provoca o rebentamento dos mesmos.
Pedra	Não se aplica
• Estado de conservação	-
Estuque decorativo	Não se aplica
• Estado de conservação	-
Madeira	Na janela e portas
• Estado de conservação	Estão em bom estado de conservação
Vidro	Não foi observado
• Estado de conservação	A janela encontrava-se com as portadas trancadas, não foi possível observar.
Outros	-

Figura 39 - Vista geral da divisão 9.

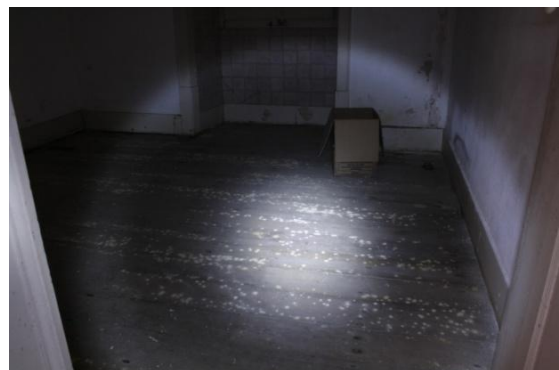
Figura 40 - Apresenta colonização biológica no chão.

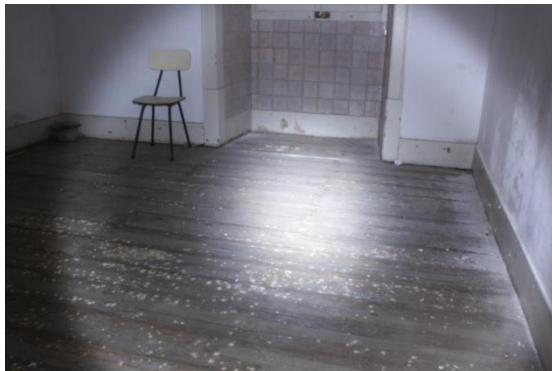
Número de portas	1
Número de janelas	1
Piso	Madeira
<ul style="list-style-type: none"> Estado de conservação 	Encontra-se em mau estado de conservação, pois em algumas zonas, a madeira apresenta algum desgaste e apresenta um foco bastante grande de colonização biológica.
Tecto	Madeira
<ul style="list-style-type: none"> Estado de conservação 	Em bom estado de conservação
Paredes	Reboco
<ul style="list-style-type: none"> Estado de conservação 	Em razoável estado de conservação, apresenta-se em melhor estado que os quartos anteriores, tendo apenas algumas manchas.
Azulejo	Azulejo industrial branco, reveste ao nível do silhar o recanto da janela. São 118 azulejos.
<ul style="list-style-type: none"> Estado de conservação 	Apresentam-se em mau estado de conservação, pois têm bastante vestígios de sais, que percebe-se que sobrem por

ascensão capilar, pois encontram-se também no reboco, além das juntas e entre o craquelé, que provoca o rebentamento dos mesmos.
Pedra	Não se aplica
• Estado de conservação	-
Estuque decorativo	Não se aplica
• Estado de conservação	-
Madeira	Na janela e portas
• Estado de conservação	Estão em bom estado de conservação
Vidro	Não foi observado
• Estado de conservação	A janela encontrava-se com as portadas trancadas, não foi possível observar.
Outros	-

Figura 43 - Vista geral da divisão com observação de colonização biológica no chão.

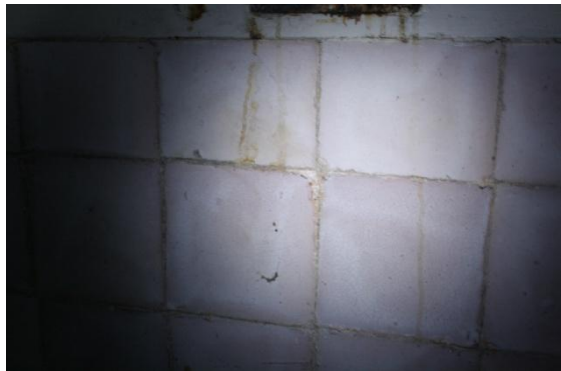
Figura 44 - Observação de eflorações nas juntas.

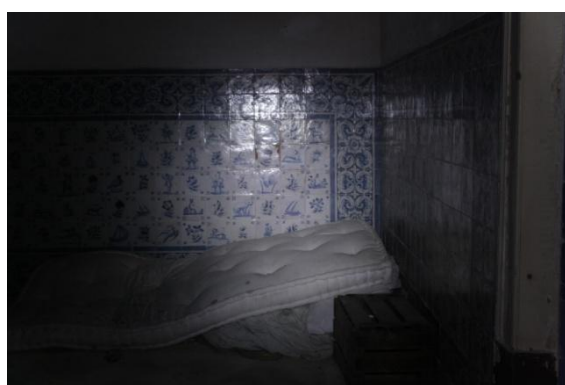
Número de portas	3
Número de janelas	1
Piso	Pedra
<ul style="list-style-type: none"> Estado de conservação 	Encontra-se em mau estado de conservação, apresenta muitos saís solúveis, principalmente junto à janela e por baixo da escada.
Tecto	Madeira
<ul style="list-style-type: none"> Estado de conservação 	Em bom estado de conservação
Paredes	Reboco acima do silhar de azulejos
<ul style="list-style-type: none"> Estado de conservação 	Em mau estado de conservação, pois apresenta muitos saís que ascendem por capilaridade, e também observa-se algumas fendas, que poderão ser de falhas estruturais.
Azulejo	Azulejo azul e branco de figura avulsa e com moldura barroca. São 1037.
<ul style="list-style-type: none"> Estado de conservação 	Apresentam-se em razoável estado de conservação, pois a zona mais problemática é junto à janela e encostado à escada que encontram-se com bastantes eflorescências que sobem por ascensão

capilar. Nas juntas, nas zonas de craquelé e por cima dos painéis, encontram-se com bastante saís, podendo dar origem a perda de material. Os restantes encontram-se em bom estado de conservação.
Pedra	Não se aplica
• Estado de conservação	-
Estuque decorativo	Não se aplica
• Estado de conservação	-
Madeira	Na janela, portas, escada e coluna
• Estado de conservação	Estão em bom estado de conservação, à exceção da coluna que apresenta grandes fendas na vertical, e de algum bolor à superfície dos degraus da escada.
Vidro	Não foi observado
• Estado de conservação	A janela encontrava-se com as portadas trancadas, não foi possível observar.
Outros	A escada vai dar à sala dos estuques no piso superior

Figura 46 - Divisão revestida por silhar de azulejo de figura avulsa.

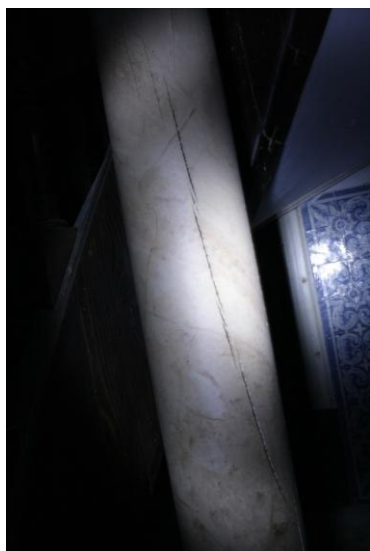
Figura 48 - Fenda que percorre toda a coluna que se encontra no centro da divisão.

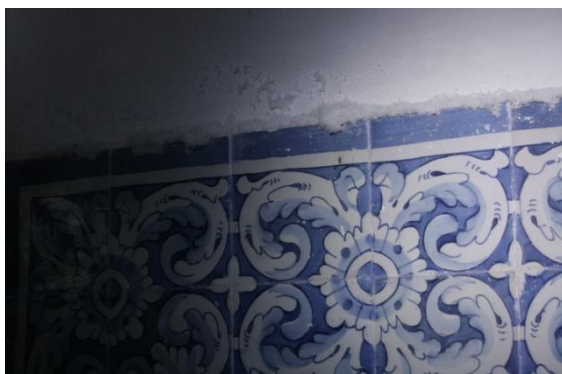
Figura 49 - Parede norte com acumulação de sais solúveis acima do silhar.

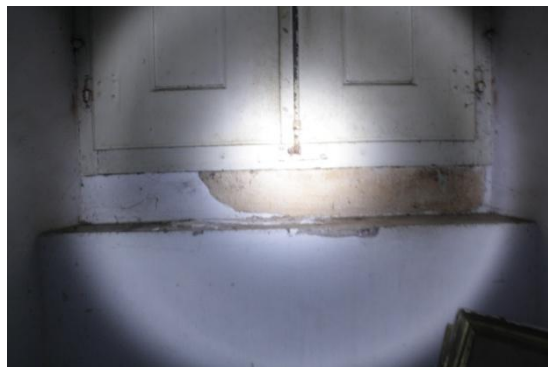
Figura 54 - Reboco com falta de coesão.

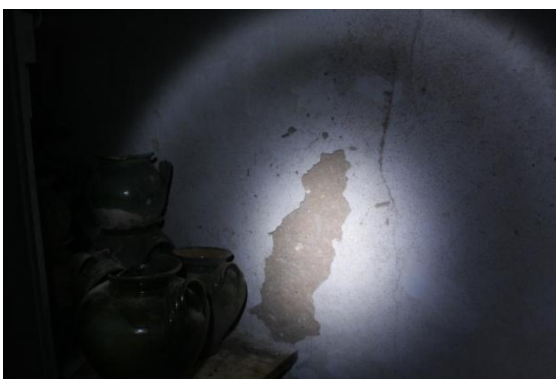
Figura 56 - O reboco apresenta falta de coesão.

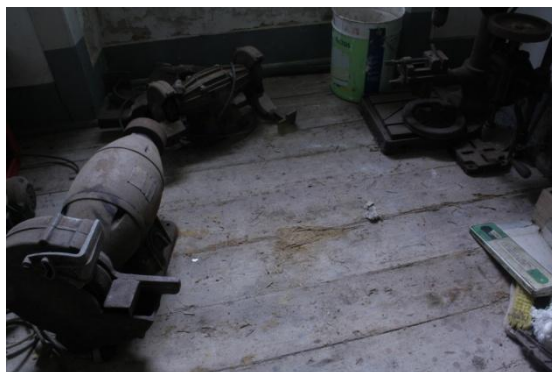
Número de portas	2
Número de janelas	1
Piso	Madeira
• Estado de conservação	Apresenta muito desgaste, pela deslocação de máquinas pesadas.
Tecto	Madeira
• Estado de conservação	Em bom estado de conservação
Paredes	Reboco
• Estado de conservação	Em mau estado de conservação, com algumas fendas e reboco a cair
Azulejo	Não se aplica.
• Estado de conservação	-
Pedra	Não se aplica
• Estado de conservação	-
Estuque decorativo	Não se aplica
• Estado de conservação	-
Madeira	Na janela e portas
• Estado de conservação	Estão em bom estado de conservação
Vidro	Na janela
• Estado de conservação	Apresenta bom estado de conservação
Outros	-

Figura 64 - O piso em madeira encontra-se em mau estado pelo desgaste.

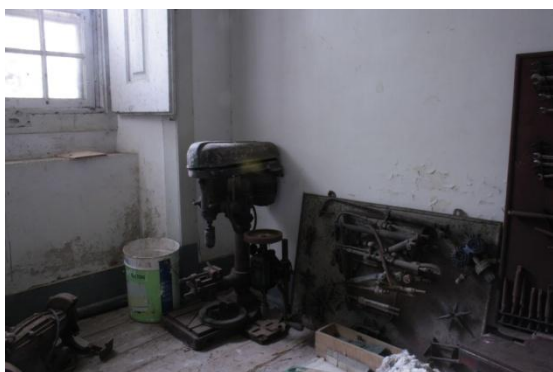
Figura 65 - As máquinas e outras ferramentas, estão todas encostadas à parede, zona de destacamento de reboco.

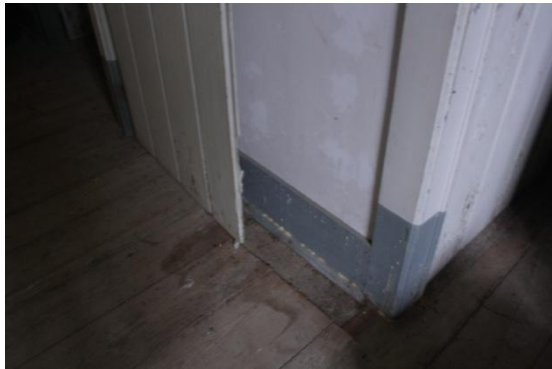
Figura 67 - A madeira do chão tem muita humidade. Aparece em constante contacto com água.

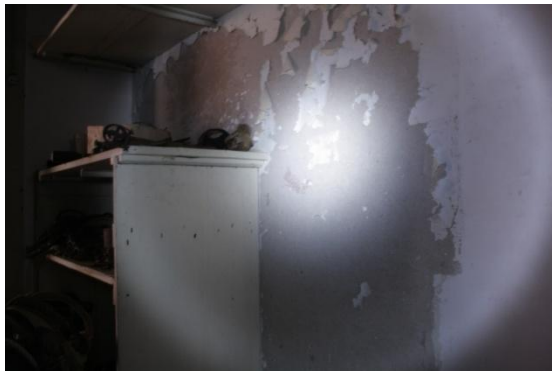
Figura 69 - Reboco com pouca coesão a cair.

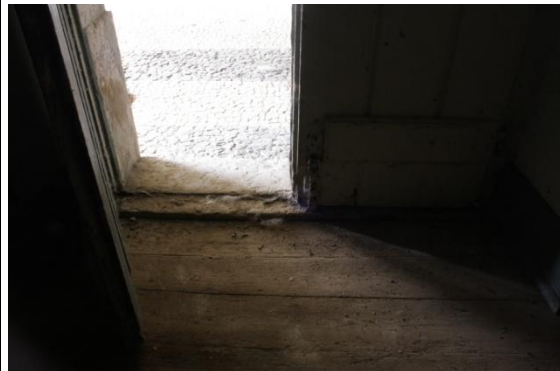
Número de portas	4
Número de janelas	0
Piso	Madeira
<ul style="list-style-type: none"> Estado de conservação 	Apresenta muito desgaste, pela deslocação de máquinas pesadas.
Tecto	Madeira
<ul style="list-style-type: none"> Estado de conservação 	Em bom estado de conservação, embora tenha sido encontrado um ninho de andorinha
Paredes	Reboco
<ul style="list-style-type: none"> Estado de conservação 	Em mau estado de conservação, com algumas fendas e reboco a cair
Azulejo	Não se aplica.
<ul style="list-style-type: none"> Estado de conservação 	-
Pedra	Vão da porta para o pátio pequeno
<ul style="list-style-type: none"> Estado de conservação 	Em mau estado de conservação, havendo muita perda de material
Estuque decorativo	Não se aplica
<ul style="list-style-type: none"> Estado de conservação 	-
Madeira	Nas portas
<ul style="list-style-type: none"> Estado de conservação 	Estão em bom estado de conservação
Vidro	Não se aplica

Figura 70 - O chão apresenta-se com muito desgaste, e a própria pedra apresenta erosão.

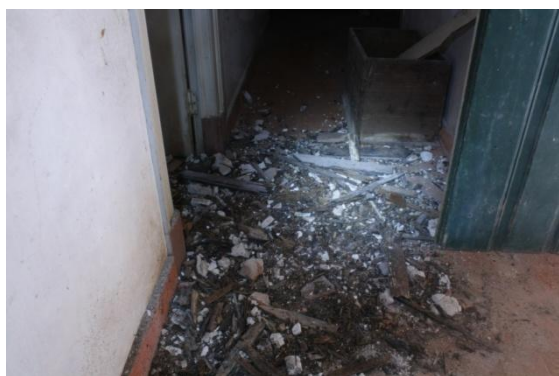
Número de portas	9
Número de janelas	1
Piso	Tijoleira vermelha
<ul style="list-style-type: none"> Estado de conservação 	Em mau estado de conservação pois apresenta muito desgaste.
Tecto	Madeira
<ul style="list-style-type: none"> Estado de conservação 	Em mau estado de conservação. Já caiu uma parte, continua em perigo eminente.
Paredes	Reboco
<ul style="list-style-type: none"> Estado de conservação 	Em mau estado de conservação, com algumas fendas e reboco a cair
Azulejo	Não se aplica.
<ul style="list-style-type: none"> Estado de conservação 	-
Pedra	Nos vãos das portas para o exterior
<ul style="list-style-type: none"> Estado de conservação 	Em mau estado de conservação, havendo muita perda de material
Estuque decorativo	Não se aplica
<ul style="list-style-type: none"> Estado de conservação 	-
Madeira	Nas portas
<ul style="list-style-type: none"> Estado de conservação 	Estão em bom estado de conservação

Figura 72 - Parte do tecto já ruíu.

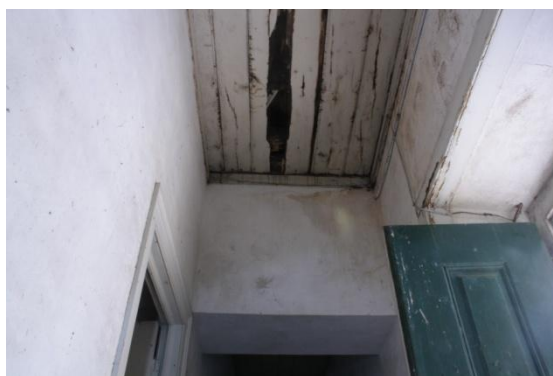
Figura 73 - A madeira do tecto encontra-se apodrecida e a cair.

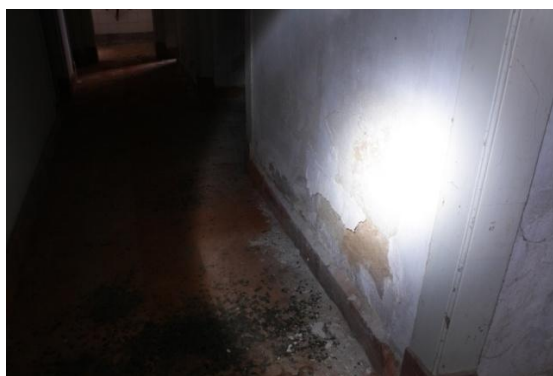
Figura 75 - Existe muito guano e o reboco encontra-se com falta de coesão.

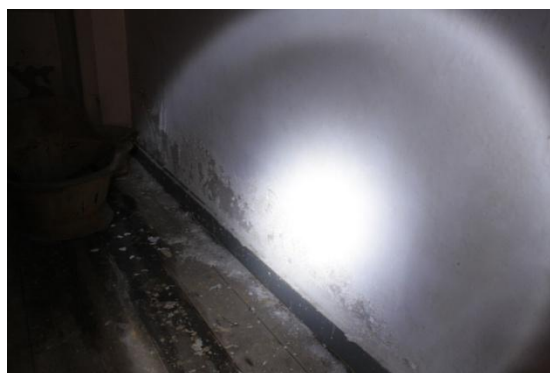
Figura 78 - O reboco apresenta falta de coesão por causa da humidade. Também afecta o chão em madeira.

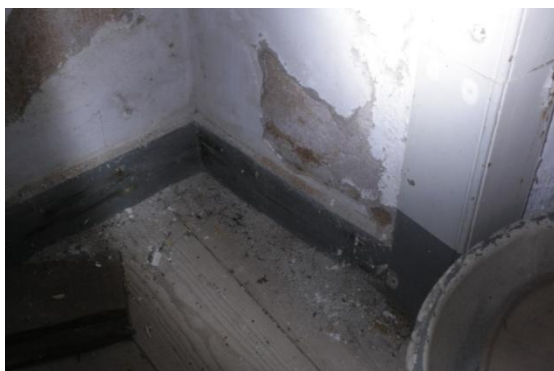
Figura 79 - Aqui percebe-se melhor o estado do reboco na parede.

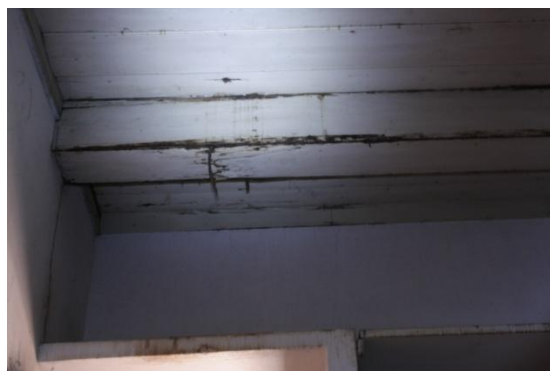
Figura 80 - A madeira do tecto apresenta degradação.

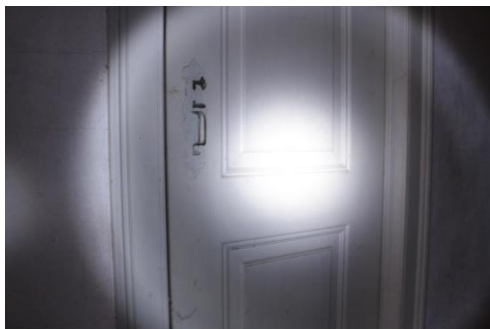
Número de portas	1
Número de janelas	-
Piso	-
• Estado de conservação	-
Tecto	-
• Estado de conservação	-
Paredes	-
• Estado de conservação	-
Azulejo	-
• Estado de conservação	-
Pedra	-
• Estado de conservação	-
Estuque decorativo	-
• Estado de conservação	-
Madeira	-
• Estado de conservação	-
Vidro	-
• Estado de conservação	-
Outros	Porta não abriu/estava trancada.

Figura 82 - Porta estava trancada.

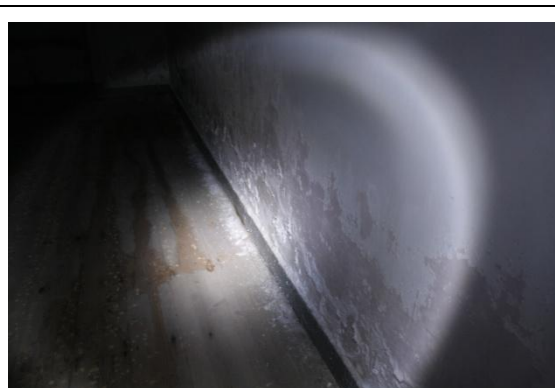
Figura 85 - O reboco apresenta falta de coesão.

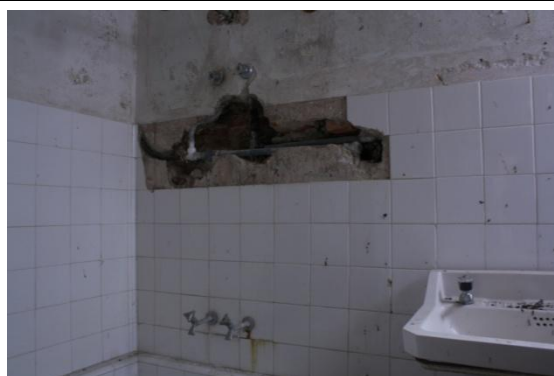
Figura 91 - Falta de azulejo na zona das tubagens.

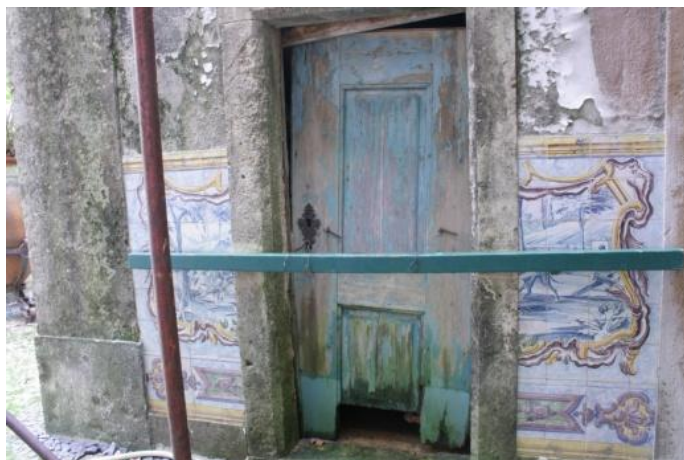
Número de portas	1
Número de janelas	-
Piso	-
• Estado de conservação	-
Tecto	-
• Estado de conservação	-
Paredes	-
• Estado de conservação	-
Azulejo	-
• Estado de conservação	-
Pedra	-
• Estado de conservação	-
Estuque decorativo	-
• Estado de conservação	-
Madeira	-
• Estado de conservação	-
Vidro	-
• Estado de conservação	-
Outros	Porta está pregada. Esta porta divide em dois um painel de azulejos do pátio pequeno.

Figura 93 - Porta da divisão. Encontra-se inacessível.

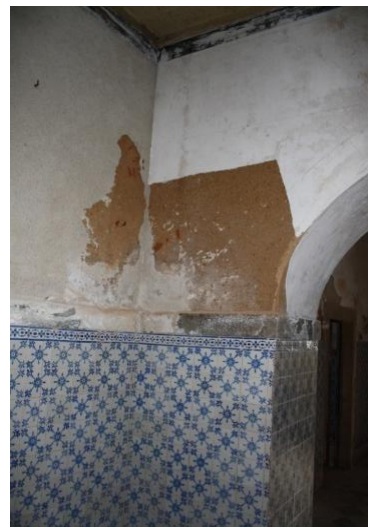
Figura 96 - Falta de coesão das argamassas, apresenta eflorescências.

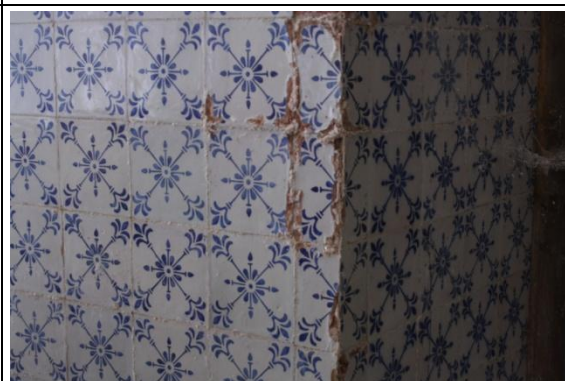
Figura 98 - Ao lado da grande porta que dá acesso ao jardim, apresenta eflorescências. nota-se a chacota muito avermelhada.

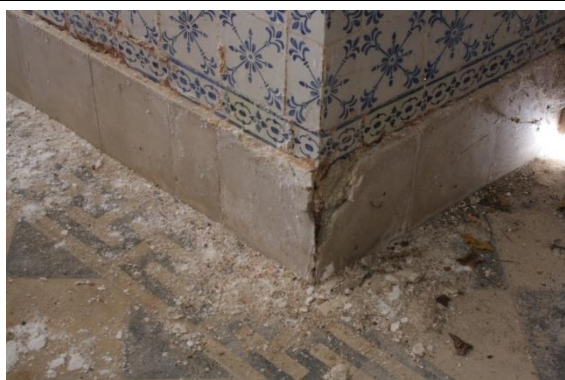
Figura 99 - O rodapé está muito danificado.

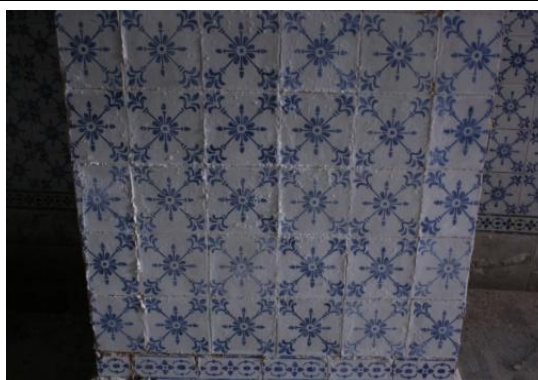
Figura 100 - Nas micro fissuras aparecem as eflorescências. Isto promove a degradação do azulejo.

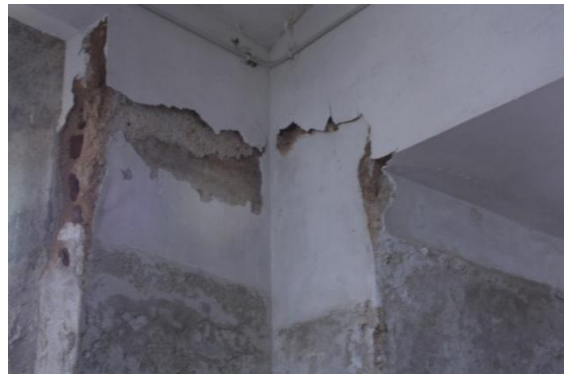
Figura 103 - Fenda estrutural de grandes dimensões, já com perda de argamassa.

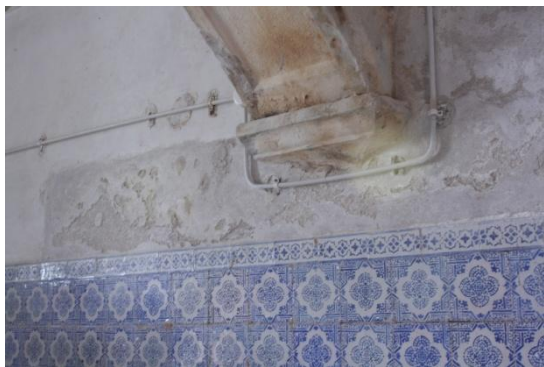
Figura 104 - Sinais de infiltração e perda de coesão de reboco.

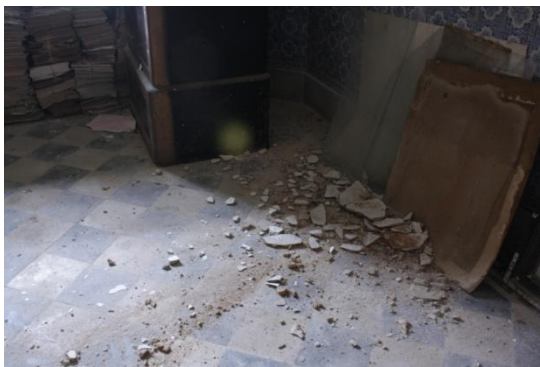
Figura 105 - Parte do reboco já ruiu.

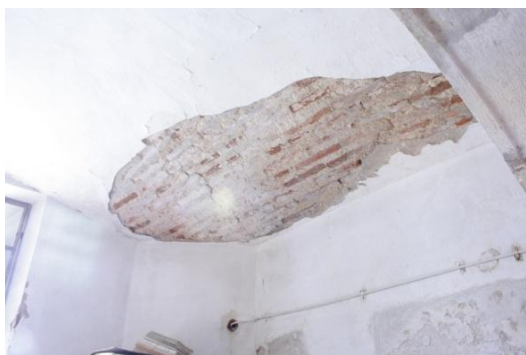
Figura 106 - A falta de coesão já chegou ao tijolo.

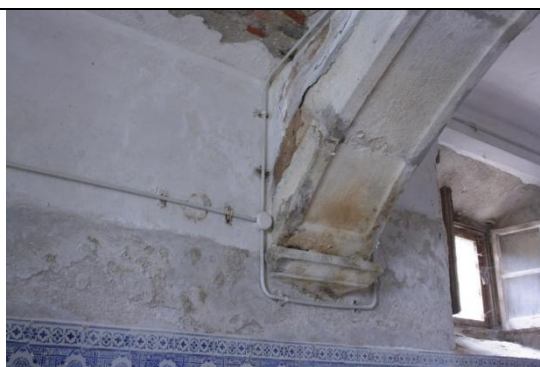
Figura 107 - Existe muita humidade no local e infiltrações.

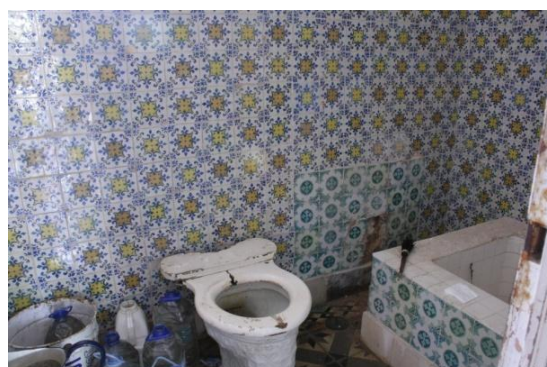
Figura 111 - Zona de infiltrações. Observação de "barriga" nos azulejos.

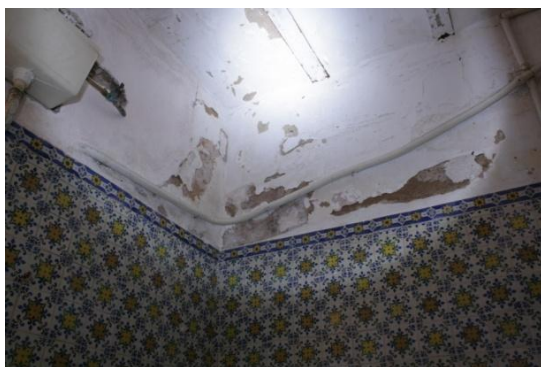
Figura 112 - No tecto observam-se várias manchas e perda de reboco por infiltrações.

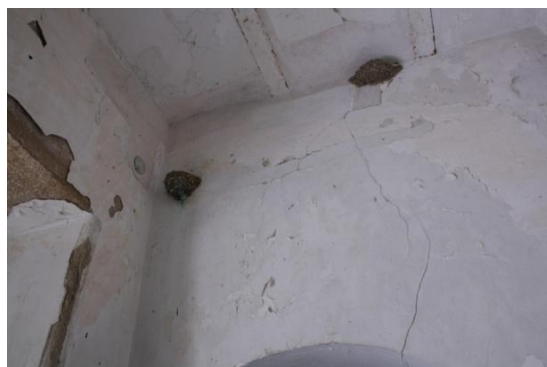
Figura 113 - Ninhos de pássaros.

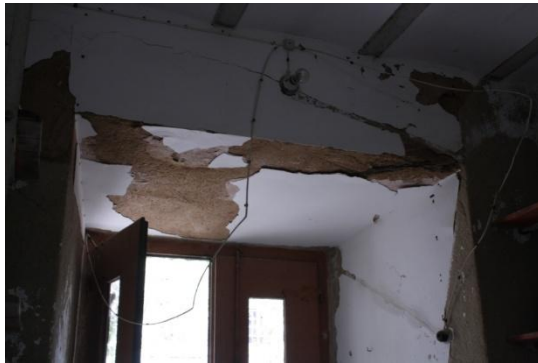
Figura 116 - Observam-se fendas e perda de reboco.

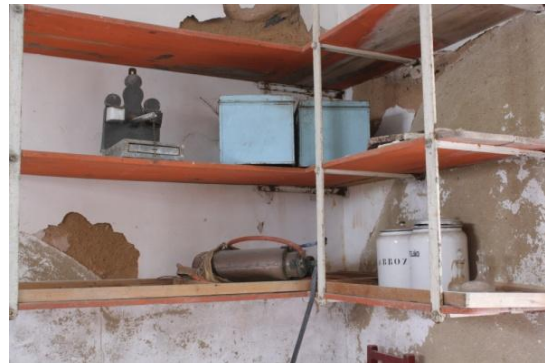
Figura 117 - A perda de reboco é por todas as paredes da divisão.

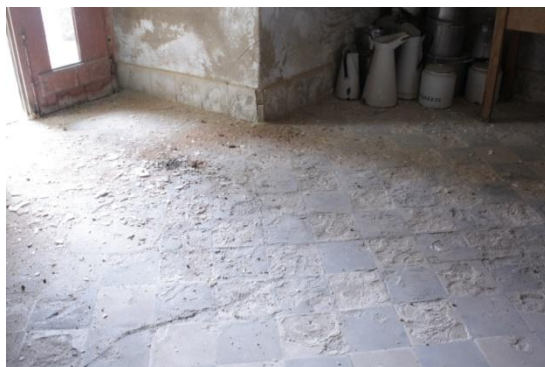
Figura 118 - O chão apresenta muito desgaste.

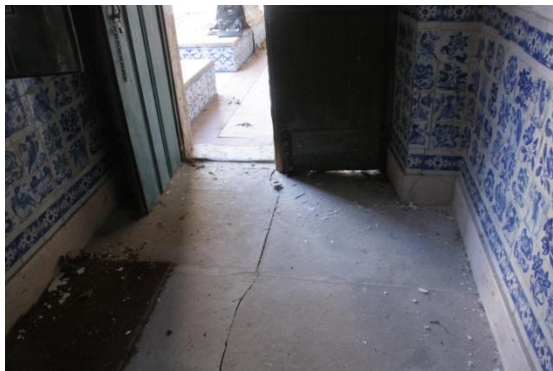
Figura 121- Existe uma grande fenda estrutural no chão.

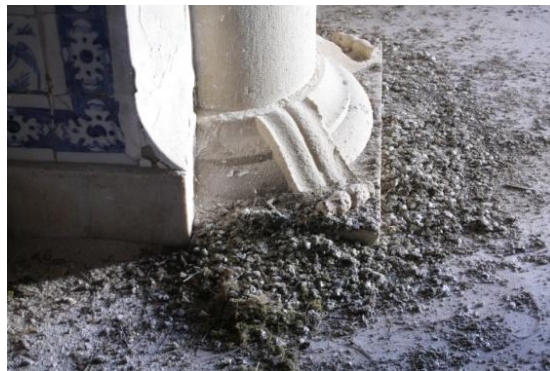
Figura 122 - Existe muito guano no chão.

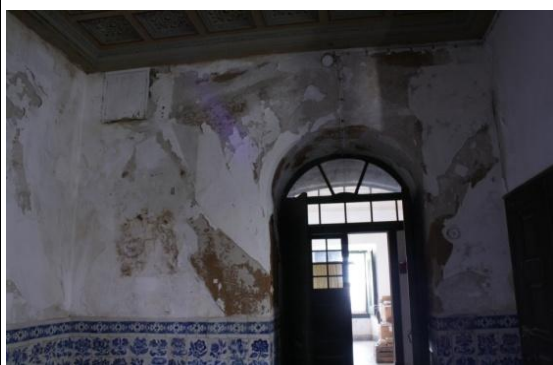
Figura 123 - Existe muitas manchas de humidade e o reboco a destacar.

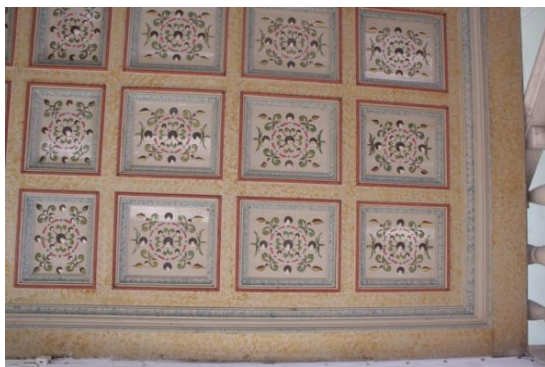
Figura 125 - O tecto em caixotões de madeira policromado, apresenta muito bom estado de conservação.

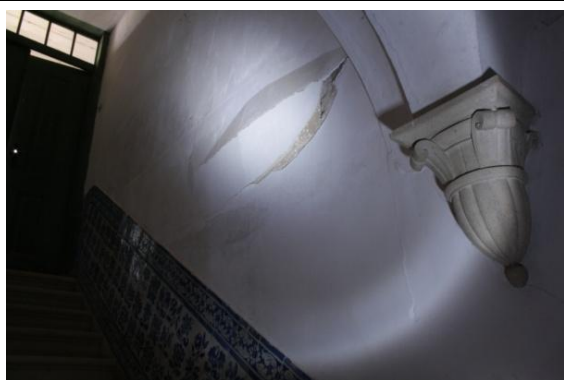
Figura 127 - Existe uma grande fenda estrutural na escadaria já próximo do primeiro piso.

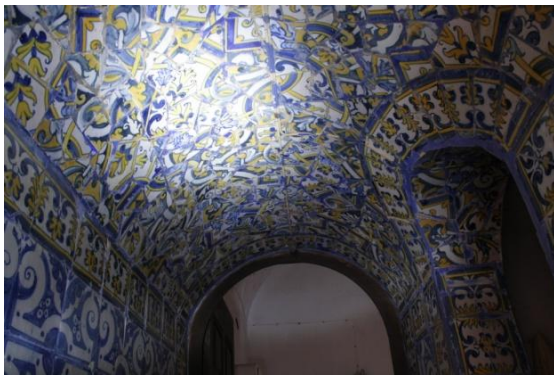
Figura 129 - Abobada de entrada para a divisão revestida com azulejos fragmentados.

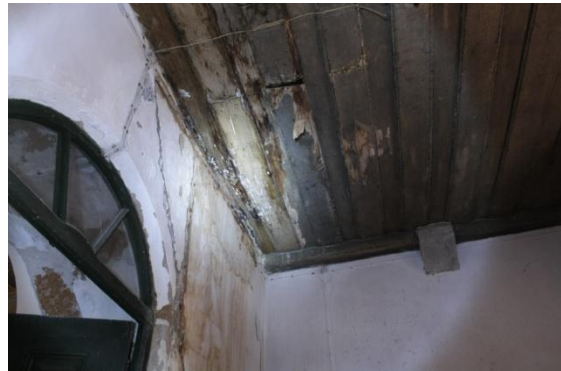
Número de portas	4
Número de janelas	0
Piso	Pedra
• Estado de conservação	Está em bom estado de conservação
Tecto	Madeira
• Estado de conservação	Encontra-se em mau estado de conservação, na zona ao lado do lavabo está prestes a cair.
Paredes	Reboco
• Estado de conservação	Encontra-se em mau estado de conservação, com manchas de humidade e alguns locais já caiu.
Azulejo	No rodapé azulejo azul e branco de padrão; são 71. No lavabo painel de azulejo hispano-árabe; são 12.
• Estado de conservação	Apresentam-se em bom estado de conservação.
Pedra	Na pia e arco
• Estado de conservação	A pia aparenta estar em bom estado de conservação, o arco está em mau estado, havendo já perda de material
Estuque decorativo	Não se aplica

Figura 134 - Tecto em madeira encontra-se a ruir.

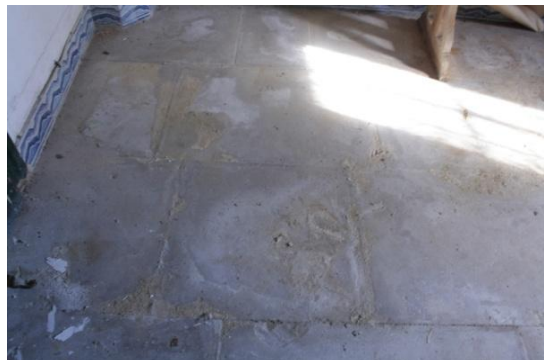
Figura 141 - O chão apresenta muito desgaste.

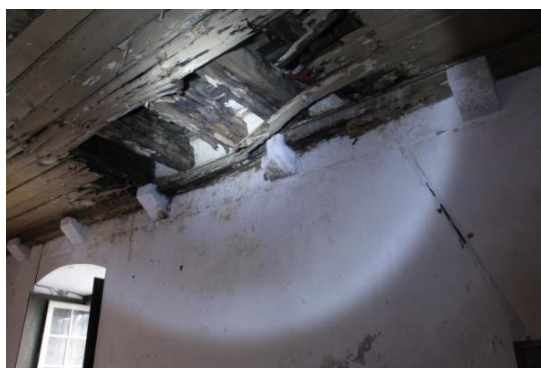
Número de portas	1
Número de janelas	3
Piso	Tijoleira vermelha
<ul style="list-style-type: none"> Estado de conservação 	Está em mau estado, apresenta muito desgaste
Tecto	Madeira
<ul style="list-style-type: none"> Estado de conservação 	Está em ruína, já caiu uma boa parte do tecto, estando em perigo de cair o restante.
Paredes	Reboco
<ul style="list-style-type: none"> Estado de conservação 	Encontra-se em mau estado de conservação, com manchas de humidade e saís solúveis, já começou a cair.
Azulejo	Azulejo azul e branco de padrão ao nível de silhar, são 1558. Azulejo hispano-árabe são 138.
<ul style="list-style-type: none"> Estado de conservação 	Os azulejos ao nível de silhar, estão em mau estado de conservação, pois observa-se saís, perda de vidrado e estão a começar a destacar da argamassa de assentamento. Os azulejos hispano-árabes estão em bom estado de conservação.

Figura 145 - O tecto em madeira já está a ruir.

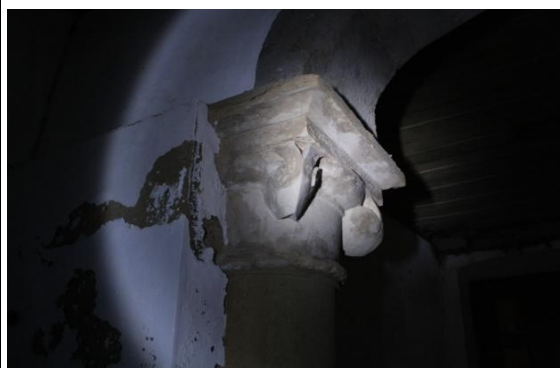
Figura 146 - os arcos e capiteis já estão a degradar.

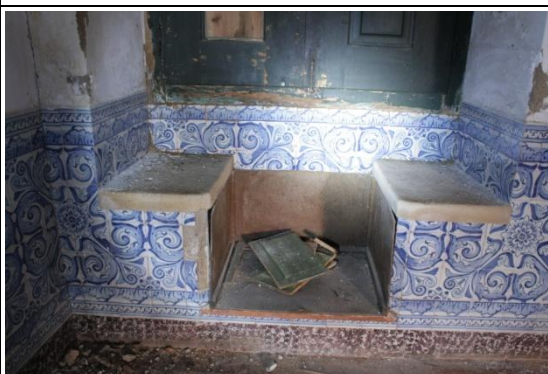
Figura 148 - Esta zona junto às janelas estão em pior estado, com lacunas e perdas de vidro.

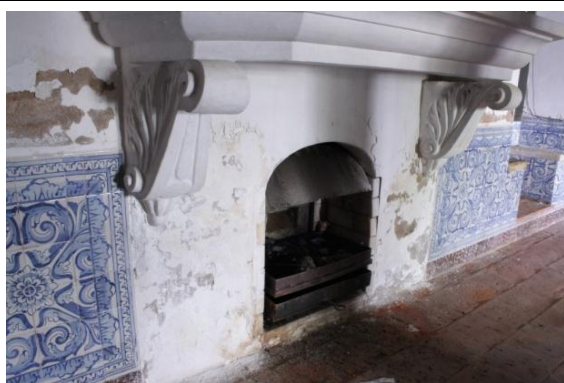
Figura 149 - Lareira em mau estado.

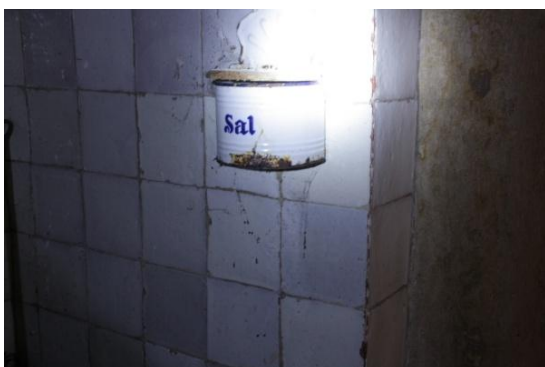
Figura 160 - O recipiente do sal é uma das origens para os sais cristalizarem no material cerâmico.

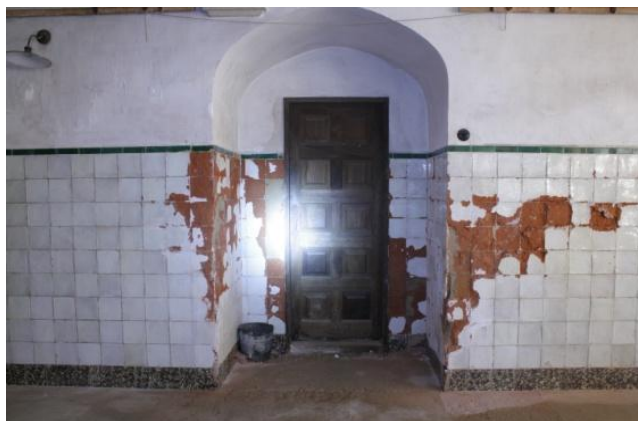
Adega dos Frades existe destacamento do vidrado, estando a chacota pulverolenta..
Pedra	As 6 colunas ao centro da cozinha e bancos
<ul style="list-style-type: none"> Estado de conservação 	Estão em razoável estado de conservação, sendo que apresentam apenas alguma erosão e a coluna ao lado do fogão encontra-se em pior estado.
Estuque decorativo	Não se aplica
<ul style="list-style-type: none"> Estado de conservação 	-
Madeira	Na porta e janela
<ul style="list-style-type: none"> Estado de conservação 	A porta e janela aparentam estar em bom estado de conservação.
Vidro	Na janela
<ul style="list-style-type: none"> Estado de conservação 	Em bom estado de conservação.
Outros	Área de serviço em madeira com bandeja giratória que dá acesso à sala de jantar.

Figura 161 - Destacamento do vidrado e chacota pulverolenta.

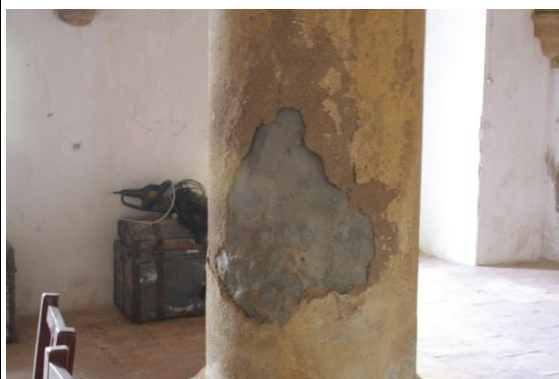
Figura 167 - Algumas colunas são em argamassa de cimento.

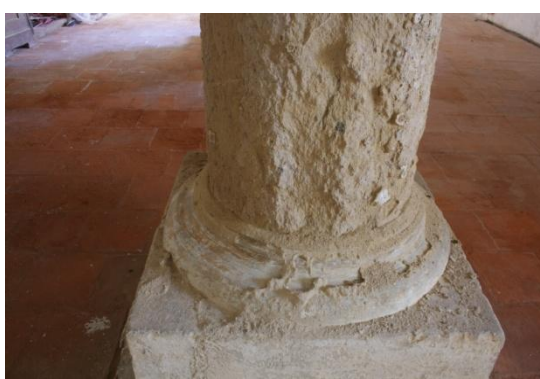
Figura 168 - Outras colunas são em pedra calcária, já num estado de degradação avançado.

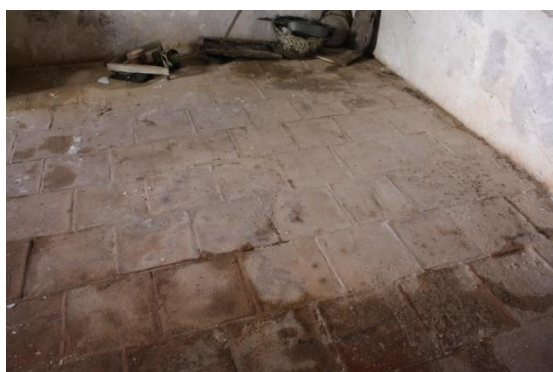
Figura 169 - O chão apresenta muito desgaste.

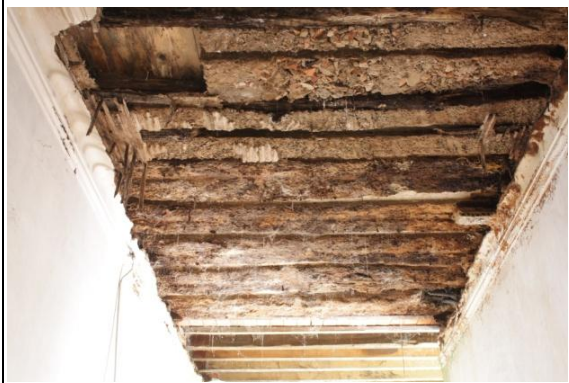
Figura 172 - Todo o tecto já ruiu.

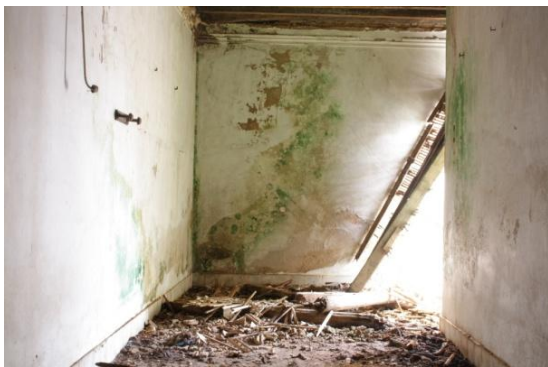
Figura 173 - Por toda a parede existe colonização biológica.
